Comune di MARANO TICINO

P.R.G.C. 2008

AII. 3

Relazione geologico-tecnica

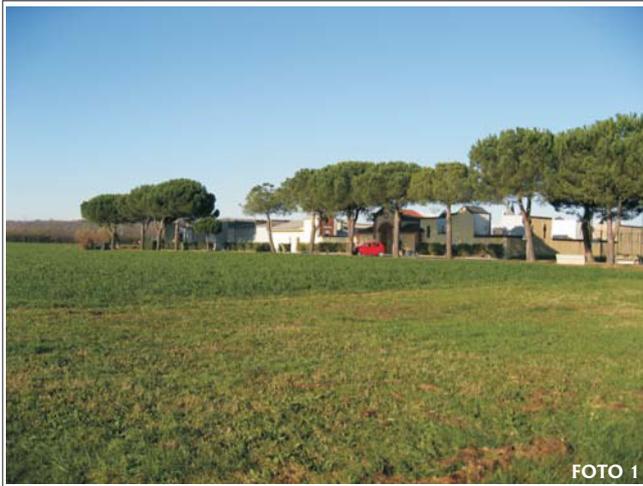
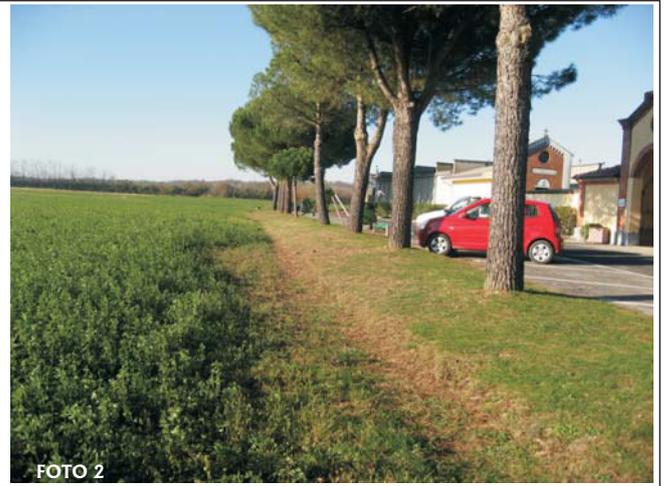
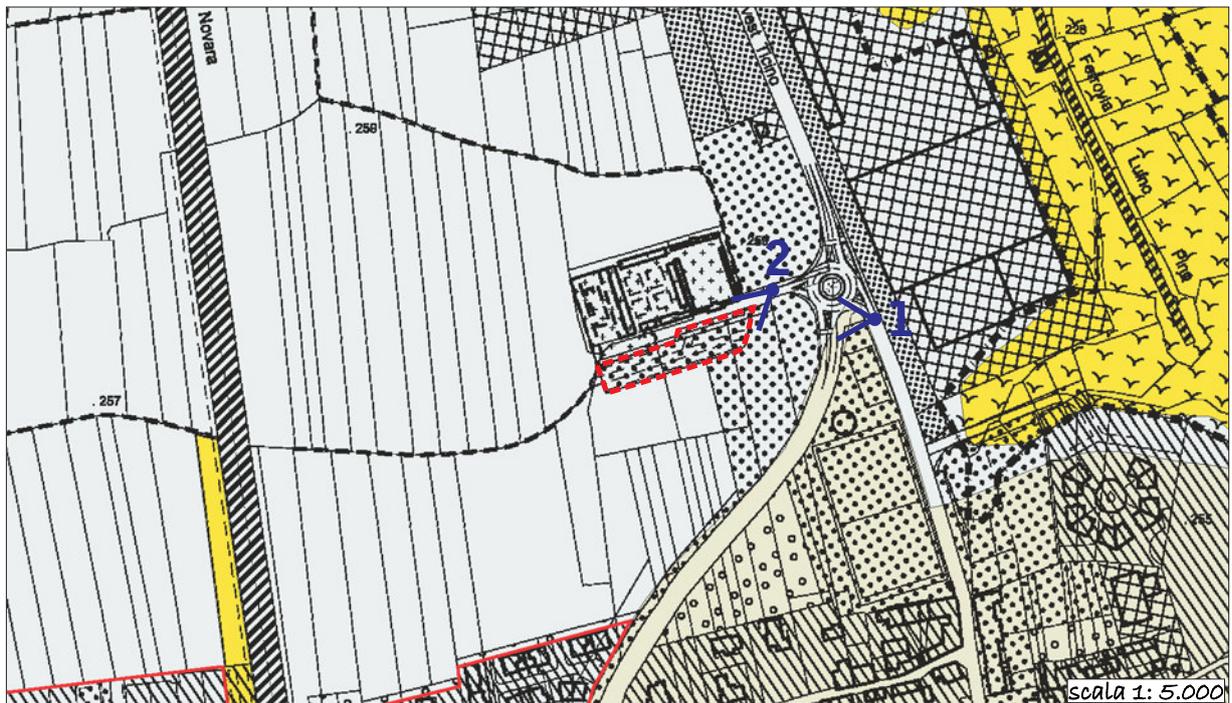
INTERVENTO 1

L'area di intervento, pianeggiante; ricade all'interno del Complesso di Varallo Pombia (depositi fluvioglaciali), in particolare nelle Ghiaie di Bedisco (Pleistocene superiore.) costituite da ghiaie e sabbie poco o non alterate con livelli sabbiosi e coperture eoliche. Questi depositi sono caratterizzati da un buon grado di permeabilità con valori compresi tra 1×10^{-2} e 1×10^{-5} m/sec. Le caratteristiche geotecniche dei materiali risultano buone e caratterizzate dai seguenti valori: angolo d'attrito di picco $32^\circ < \phi < 49^\circ$ – angolo di attrito a volume costante $\phi' = 24^\circ \div 25^\circ$ - peso specifico $1,7 < \gamma < 1,8$ t/mc - coesione $C_u = 1-4$ t/mq. Dal punto di vista idrogeologico l'area in oggetto possiede una soggiacenza pari a circa 45 m.

Non sono state rilevate evidenze di alcun dissesto geomorfologico. La zona è caratterizzata dalla possibile presenza di falda sospesa a bassa soggiacenza.

Esecuzione di indagini idrogeologiche di dettaglio per la verifica della presenza della falda sospesa e dell'escursione annuale della stessa per una corretta progettazione di eventuali locali interrati.

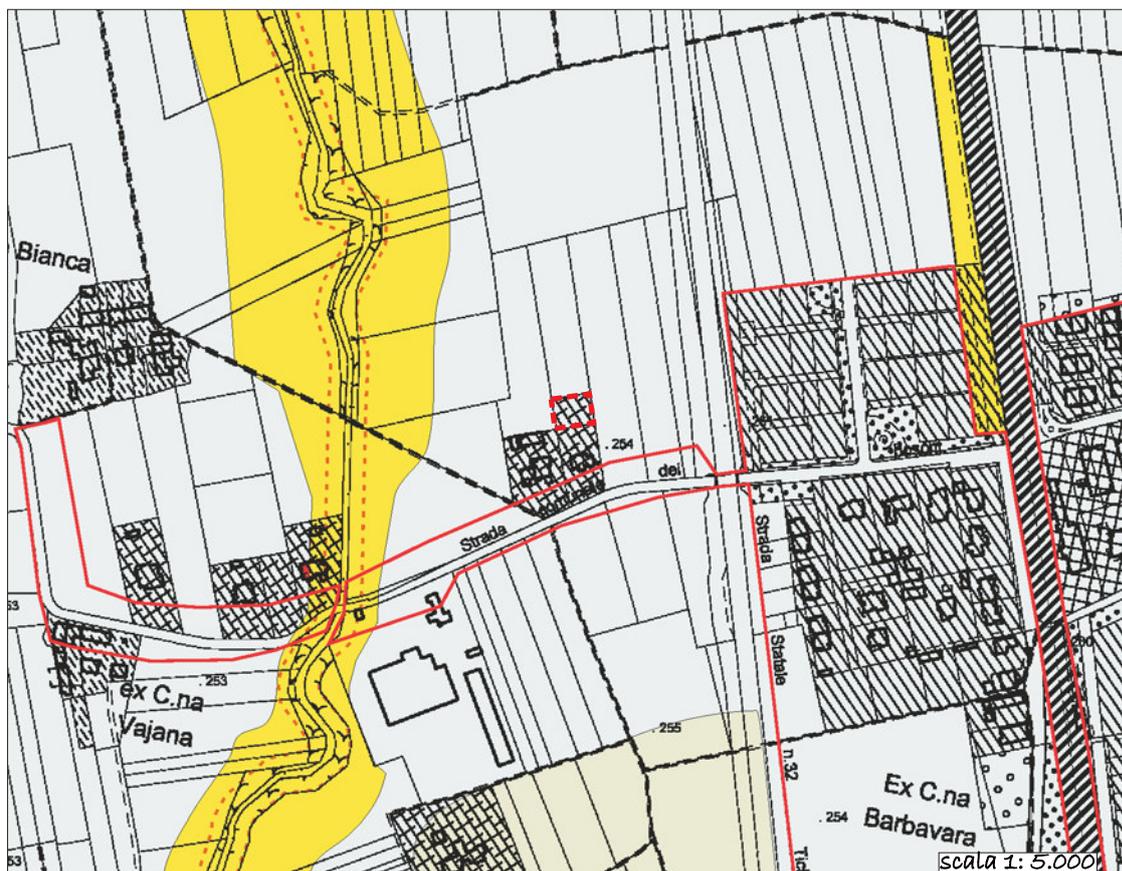
INTERVENTO 2

L'area di intervento è pianeggiante; ricade all'interno del Complesso di Varallo Pombia (depositi fluvioglaciali), in particolare nelle Ghiaie di Bedisco (Pleistocene superiore.) costituite da ghiaie e sabbie poco o non alterate con livelli sabbiosi e coperture eoliche. Questi depositi sono caratterizzati da un buon grado di permeabilità con valori compresi tra 1×10^{-2} e 1×10^{-5} m/sec. Le caratteristiche geotecniche dei materiali risultano buone e caratterizzate dai seguenti valori: angolo d'attrito di picco $32^\circ < \phi < 49^\circ$ – angolo di attrito a volume costante $\phi' = 24^\circ \div 25^\circ$ - peso specifico $1,7 < \gamma < 1,8$ t/mc - coesione $C_u = 1-4$ t/mq. Dal punto di vista idrogeologico l'area in oggetto possiede una soggiacenza pari a circa 30 m.

Non sono state rilevate evidenze di alcun dissesto geomorfologico. La zona è caratterizzata dalla possibile presenza di falda sospesa a bassa soggiacenza.

Rispetto del D.M. 17.01.18 e delle Norme Tecniche di Attuazione previste dal vigente P.R.G.C.
Esecuzione di indagini idrogeologiche di dettaglio per la verifica della presenza della falda sospesa e dell'escursione annuale della stessa per una corretta progettazione di eventuali locali interrati.

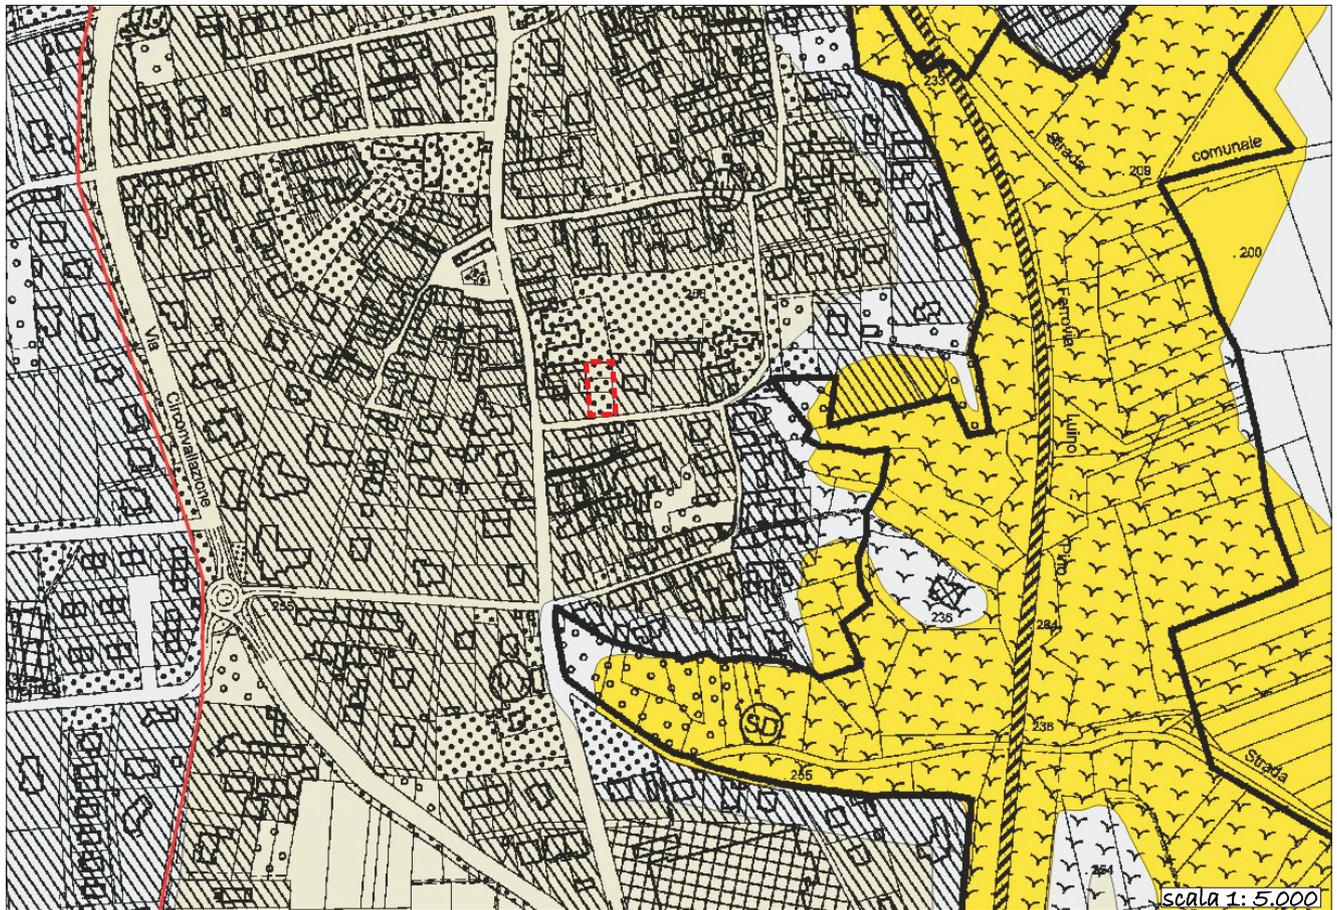
INTERVENTO 3

L'area di intervento, pianeggiante; ricade all'interno del Complesso di Oleggio (depositi fluvioglaciali del Pleistocene medio), in particolare si tratta di ghiaie a supporto clastico, arrotondate, con matrice sabbiosa-limosa, lenti di sabbia massiva e laminata con rari ciottoli, spesso alterati. Vi sono inoltre coperture eoliche anche di circa 3 metri di spessore e paleosuoli rubefatti. Questi depositi sono caratterizzati da un grado di permeabilità da scarsa a buona con valori compresi tra 1×10^{-3} e 1×10^{-9} m/sec. Le caratteristiche geotecniche dei materiali risultano buone e caratterizzate dai seguenti valori: angolo d'attrito di picco $29^\circ < \phi < 49^\circ$ – angolo di attrito a volume costante $\phi' = 28^\circ \div 32^\circ$ - peso specifico $1,9 < \gamma < 2,2$ t/mc - coesione $C = 0$ t/mq. Per le coperture pedogenetiche, dove presenti, i valori di riferimento sono i seguenti: angolo d'attrito di picco $28^\circ < \phi < 32^\circ$ – angolo di attrito a volume costante $\phi' = 24^\circ \div 25^\circ$ - peso specifico $1,7 < \gamma < 1,8$ t/mc - coesione $C_u = 1-4$ t/mq.

Dal punto di vista idrogeologico l'area in oggetto possiede una soggiacenza pari a circa 49 m.

Non sono state rilevate evidenze di alcun dissesto geomorfologico.

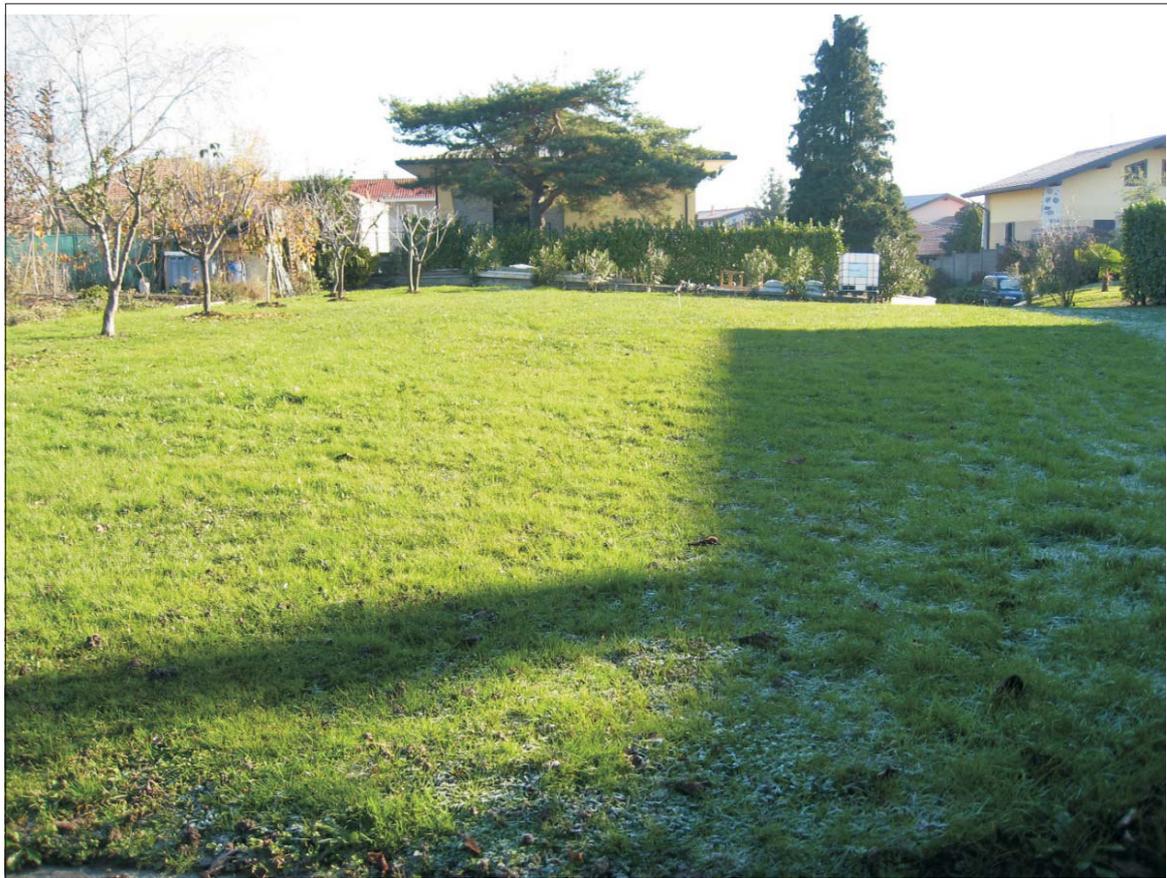
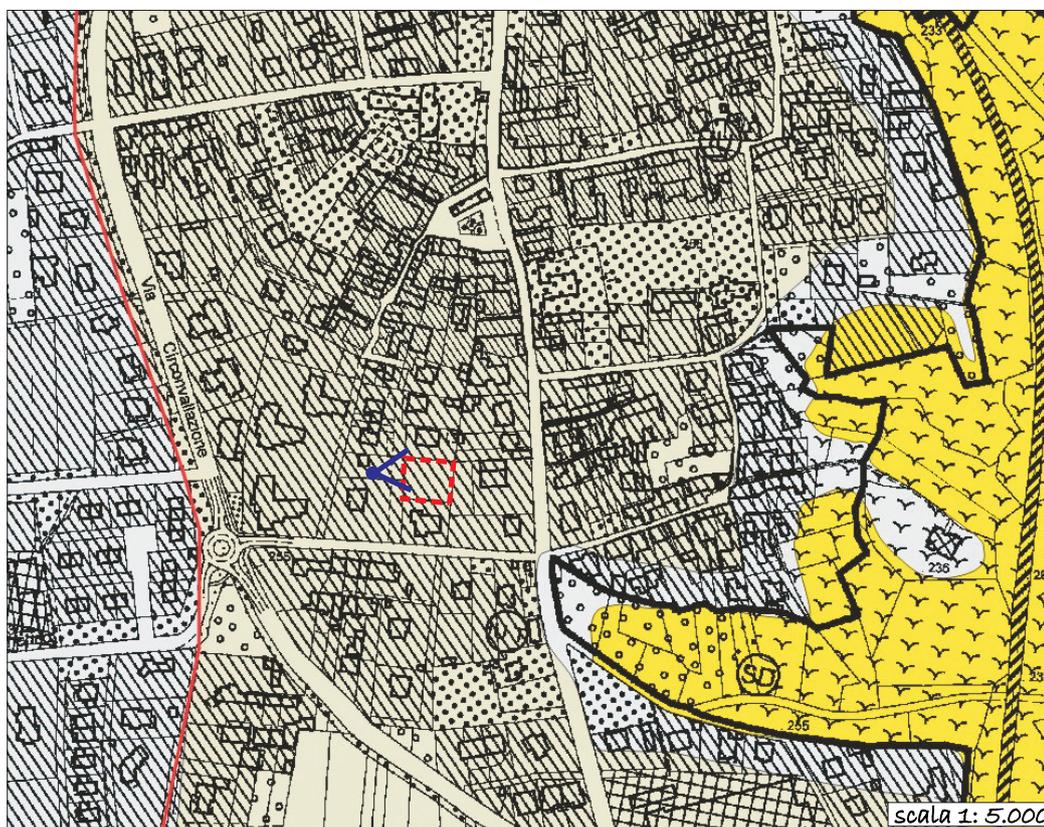
INTERVENTO 4

L'area di intervento, pianeggiante; ricade all'interno del Complesso di Oleggio (depositi fluvio-glaciali del Pleistocene medio), in particolare si tratta di ghiaie a supporto clastico, arrotondate, con matrice sabbiosa-limosa, lenti di sabbia massiva e laminata con rari ciottoli, spesso alterati. Vi sono inoltre coperture eoliche anche di circa 3 metri di spessore e paleosuoli rubefatti. Questi depositi sono caratterizzati da un grado di permeabilità da scarsa a buona con valori compresi tra 1×10^{-3} e 1×10^{-9} m/sec. Le caratteristiche geotecniche dei materiali risultano buone e caratterizzate dai seguenti valori: angolo d'attrito di picco $29^\circ < \phi < 49^\circ$ – angolo di attrito a volume costante $\phi' = 28^\circ \div 32^\circ$ - peso specifico $1,9 < \gamma < 2,2$ t/mc - coesione $C = 0$ t/mq. Per le coperture pedogenetiche, dove presenti, i valori di riferimento sono i seguenti: angolo d'attrito di picco $28^\circ < \phi < 32^\circ$ – angolo di attrito a volume costante $\phi' = 24^\circ \div 25^\circ$ - peso specifico $1,7 < \gamma < 1,8$ t/mc - coesione $C_u = 1-4$ t/mq.

Dal punto di vista idrogeologico l'area in oggetto possiede una soggiacenza pari a circa 43 m.

Non sono state rilevate evidenze di alcun dissesto geomorfologico.

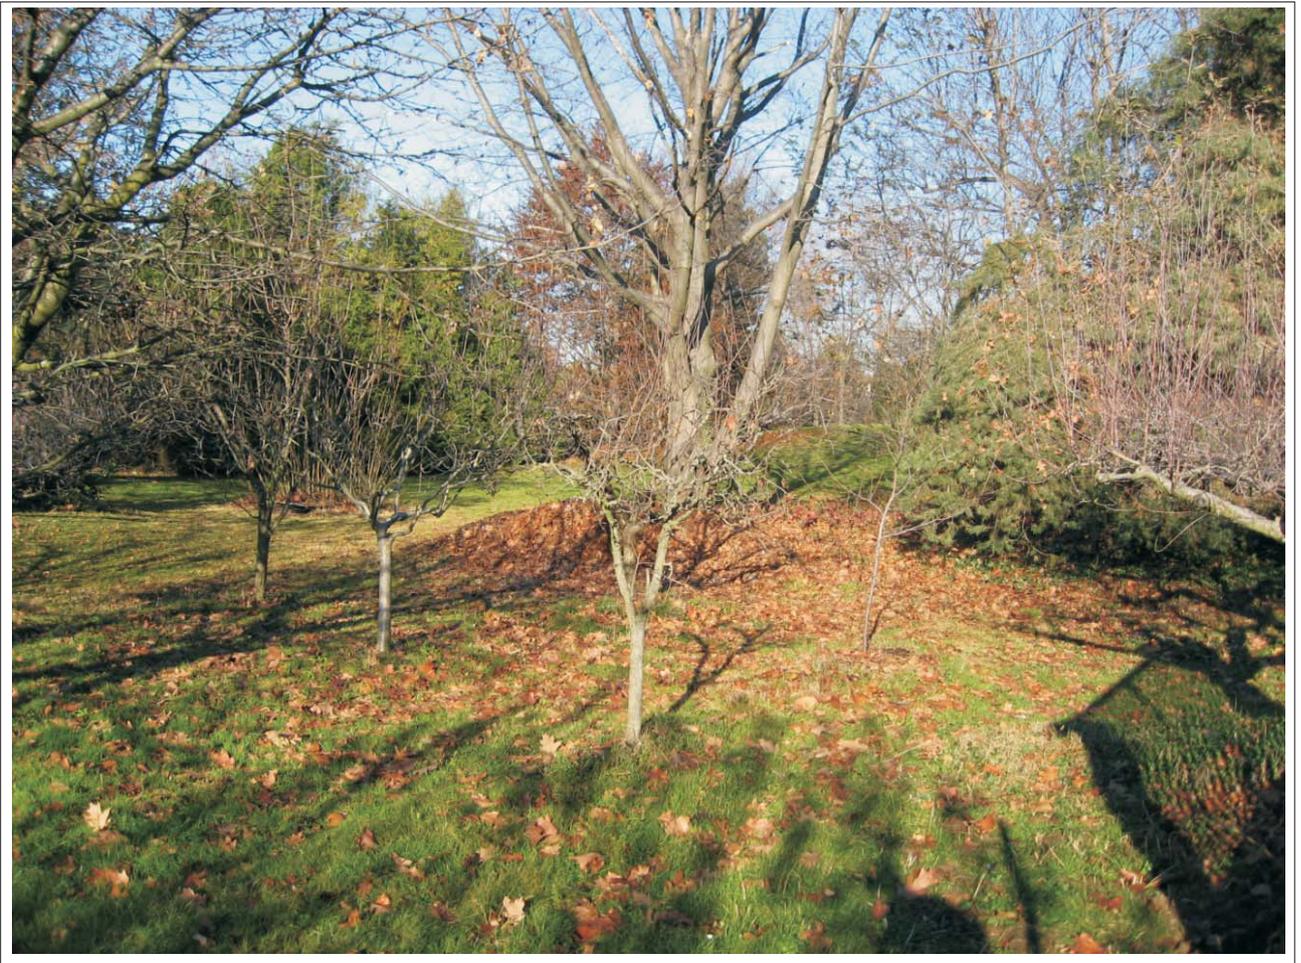
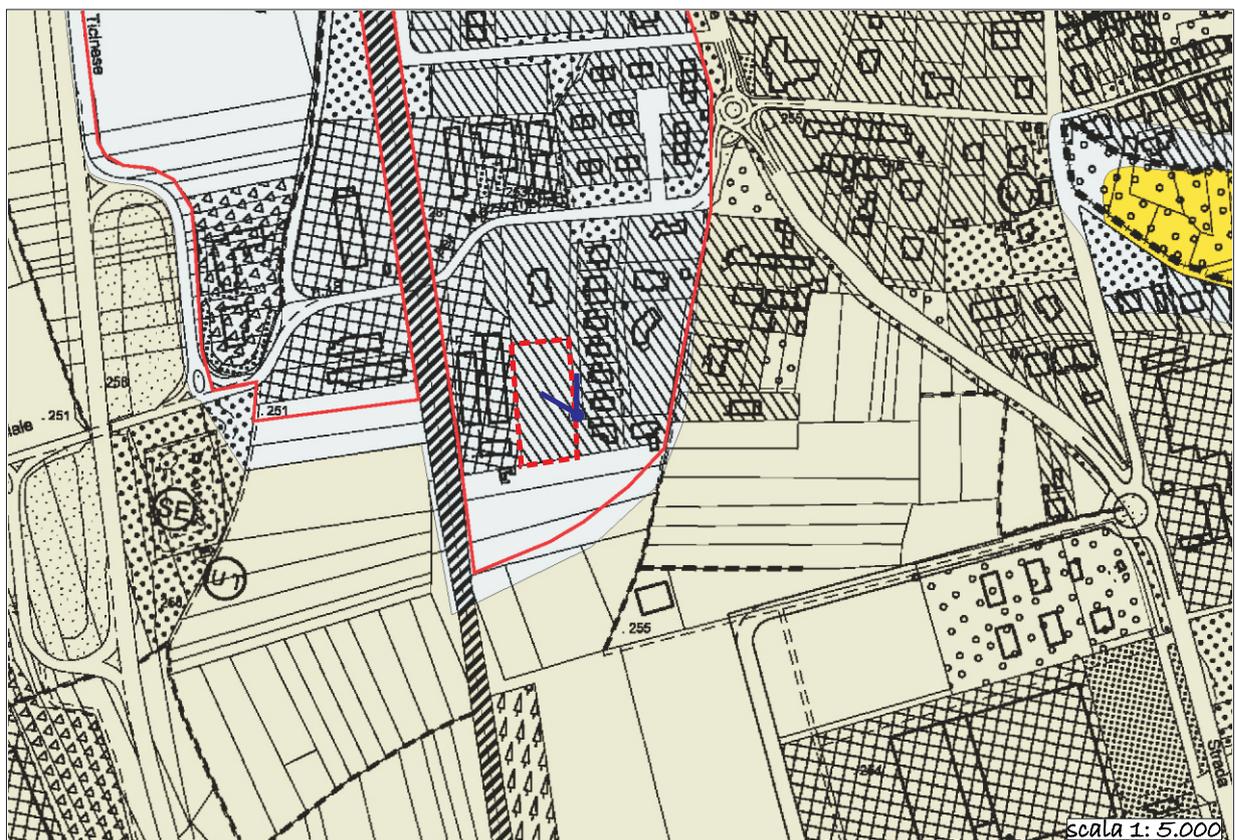
INTERVENTO OSS 11 ex 5

L'area di intervento, pianeggiante; ricade all'interno del Complesso di Varallo Pombia (depositi fluvioglaciali), in particolare nelle Ghiaie di Bedisco (Pleistocene superiore.) costituite da ghiaie e sabbie poco o non alterate con livelli sabbiosi e coperture eoliche. Questi depositi sono caratterizzati da un buon grado di permeabilità con valori compresi tra 1×10^{-2} e 1×10^{-5} m/sec. Le caratteristiche geotecniche dei materiali risultano buone e caratterizzate dai seguenti valori: angolo d'attrito di picco $32^\circ < \phi < 49^\circ$ – angolo di attrito a volume costante $\phi' = 24^\circ \div 25^\circ$ - peso specifico $1,7 < \gamma < 1,8$ t/mc - coesione $C_u = 1-4$ t/mq. Dal punto di vista idrogeologico l'area in oggetto possiede una soggiacenza pari a circa 40 m.

Non sono state rilevate evidenze di alcun dissesto geomorfologico. La zona però può essere interessata da possibili allagamenti in relazione a eventi meteorici prolungati e intensi: si tratta di zone potenzialmente soggette a esondazioni a bassa energia (Ema) che potrebbero essere interessate da allagamenti diffusi per insufficiente drenaggio della rete scolante esistente. Possibile esistenza di una falda sospesa superficiale.

Esecuzione di indagini idrogeologiche finalizzate all'individuazione di falde sospese, provvedere alla pulizia e manutenzione dei fossi colatori. È vietata la realizzazione di locali interrati.

Le riquotature del p.c. sono precluse per non indurre effetti negativi sulle aree adiacenti. I piani di calpestio dei locali abitabili dovranno essere realizzati a quote compatibili con i livelli idrici previsti per l'area in dissesto Ema; eventuali locali tecnici a quote inferiori dovranno essere adeguatamente impermeabilizzati e in ogni caso garantire la possibilità di parziale sommersione senza danni.

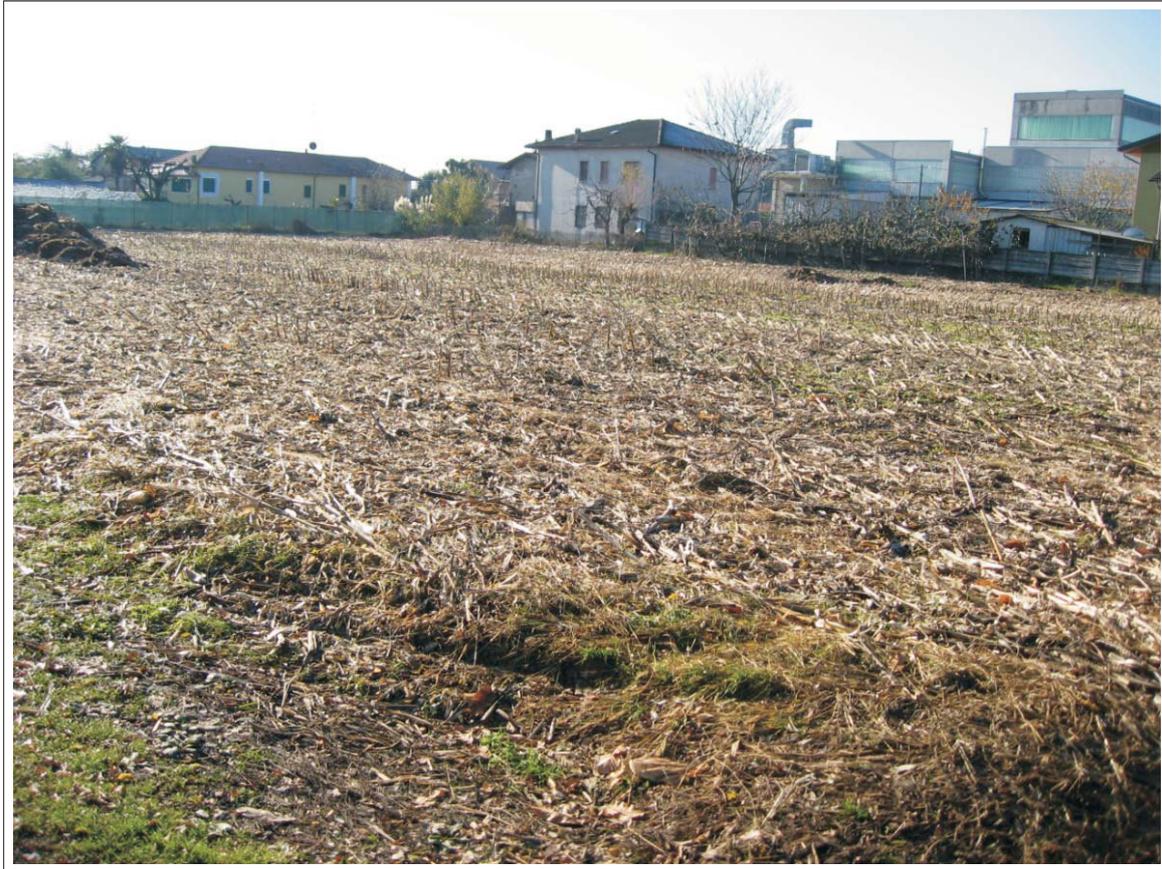
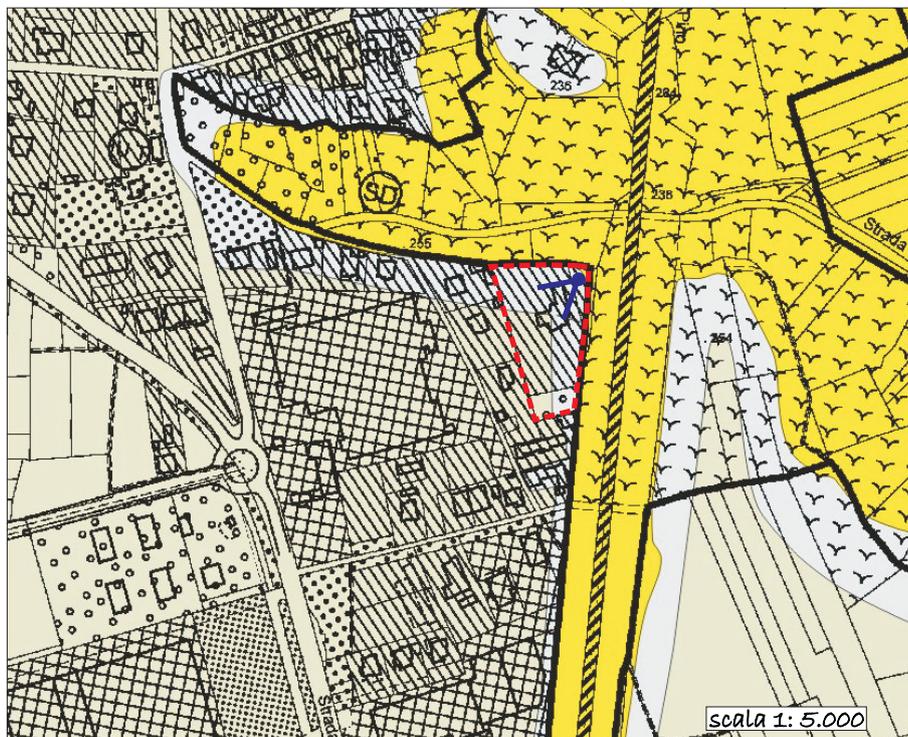
INTERVENTO 6

L'area di intervento, pianeggiante, è delimitata verso Nord e verso Est da una scarpata molto acclive e con notevole dislivello; ricade all'interno del Complesso di Oleggio (depositi fluvioglaciali del Pleistocene medio), in particolare si tratta di ghiaie a supporto clastico, arrotondate, con matrice sabbiosa-limosa, lenti di sabbia massiva e laminata con rari ciottoli, spesso alterati. Vi sono inoltre coperture eoliche anche di circa 3 metri di spessore e paleosuoli rubefatti. Questi depositi sono caratterizzati da un grado di permeabilità da scarsa a buona con valori compresi tra 1×10^{-3} e 1×10^{-9} m/sec. Le caratteristiche geotecniche dei materiali risultano buone e caratterizzate dai seguenti valori: angolo d'attrito di picco $29^\circ < \phi < 49^\circ$ – angolo di attrito a volume costante $\phi' = 28^\circ \div 32^\circ$ - peso specifico $1,9 < \gamma < 2,2$ t/mc - coesione $C=0$ t/mq.

Dal punto di vista idrogeologico l'area in oggetto possiede una soggiacenza nel settore pianeggiante pari a circa 50 m.

Le condizioni di pericolosità connesse con l'intervento sono legate alla presenza della scarpata che delimita l'area

Rispetto del D.M. 17.01.18 e s.m.i e delle Norme Tecniche di Attuazione previste dal vigente P.R.G.C.; Verifiche di stabilità; si indica di mantenere una distanza non inferiore a 5 metri tra il ciglio e le nuove edificazioni.

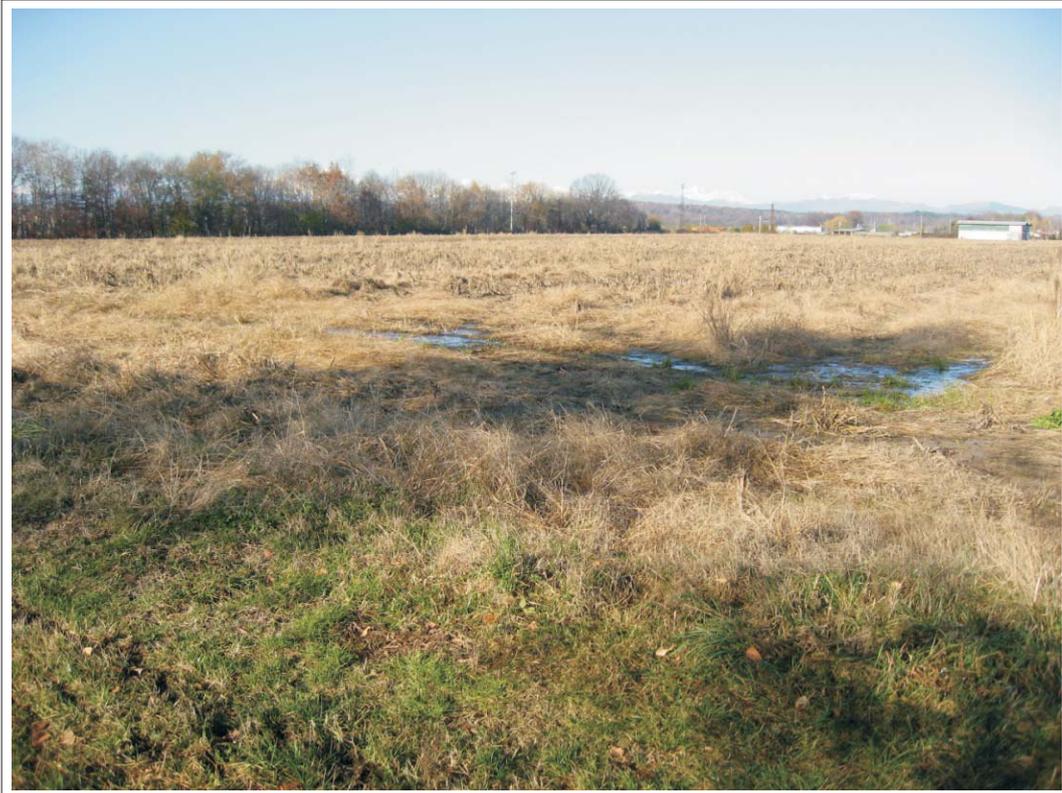
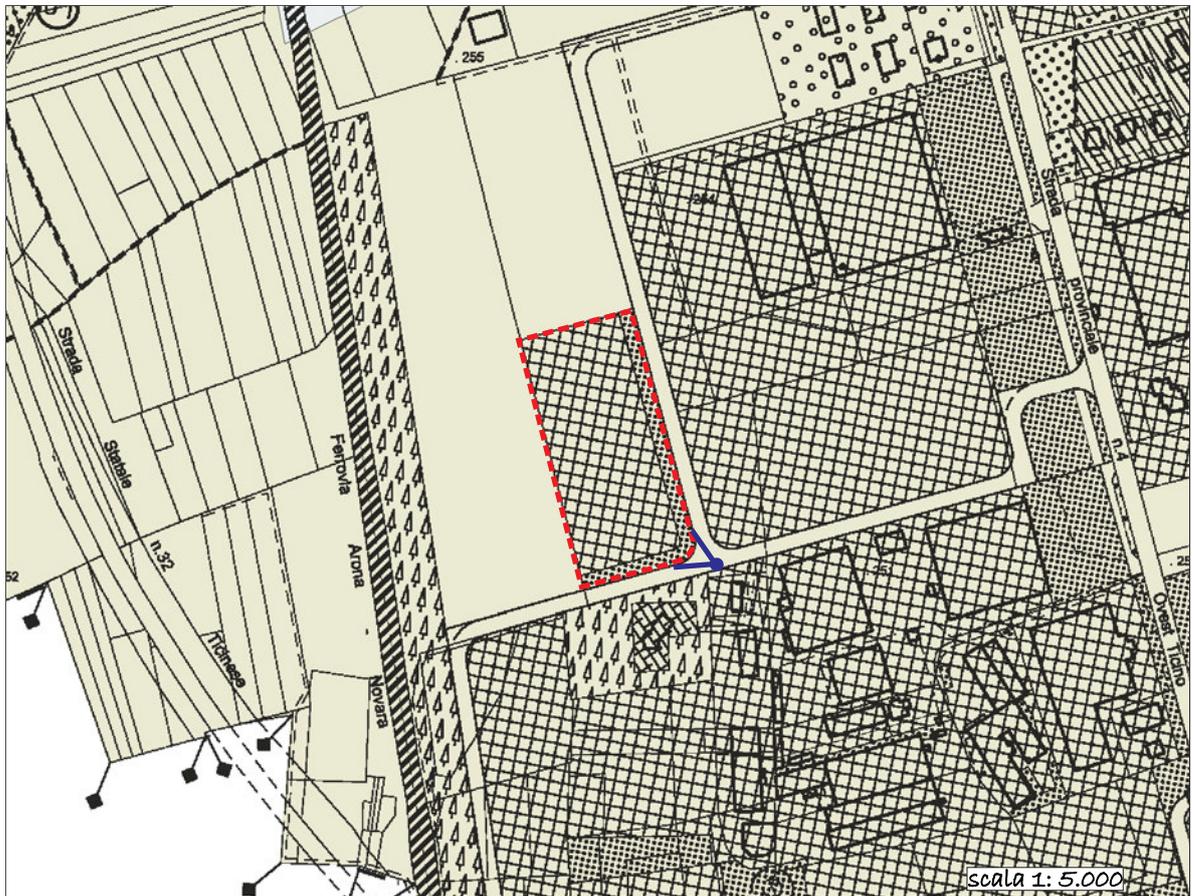
INTERVENTO 7

L'area di intervento, pianeggiante, è ubicata all'interno del Complesso di Oleggio (depositi fluvioglaciali del Pleistocene medio), costituiti da ghiaie a supporto clastico, arrotondate, con matrice sabbiosa-limosa, lenti di sabbia massiva e laminata con rari ciottoli, spesso alterati. Vi sono inoltre coperture eoliche anche di circa 3 metri di spessore e paleosuoli rubefatti. Questi depositi sono caratterizzati da un grado di permeabilità da scarsa a buona con valori compresi tra 1×10^{-3} e 1×10^{-9} m/sec. Le caratteristiche geotecniche dei materiali risultano buone e caratterizzate dai seguenti valori: angolo d'attrito di picco $29^\circ < \phi < 49^\circ$ – angolo di attrito a volume costante $\phi' = 28^\circ \div 32^\circ$ - peso specifico $1,9 < \gamma < 2,2$ t/mc - coesione $C = 0$ t/mq.

Dal punto di vista idrogeologico l'area in oggetto possiede una soggiacenza pari a circa 36 m.

Non sono state rilevate evidenze di alcun dissesto geomorfologico.

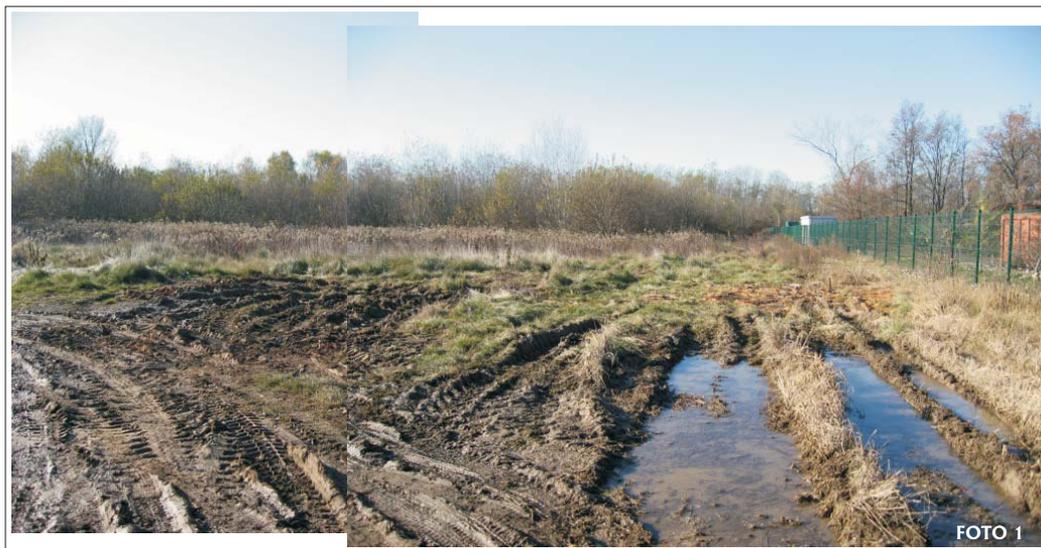
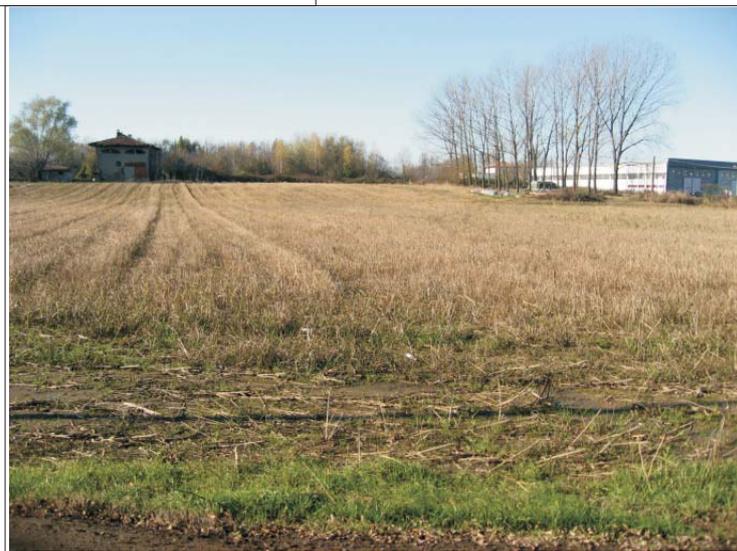
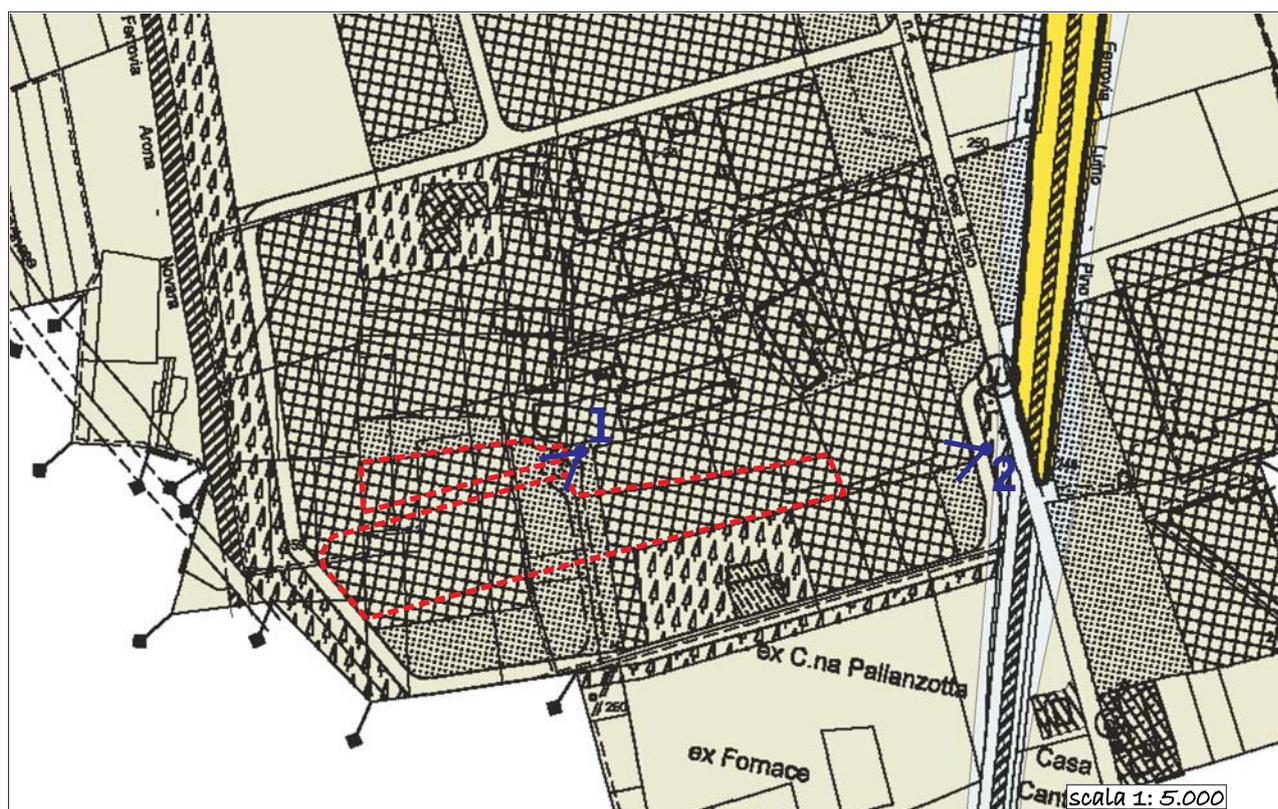
INTERVENTO 8

L'area di intervento, pianeggiante, è ubicata all'interno del Complesso di Oleggio (depositi fluvioglaciali del Pleistocene medio), costituiti da ghiaie a supporto clastico, arrotondate, con matrice sabbiosa-limosa, lenti di sabbia massiva e laminata con rari ciottoli, spesso alterati. Vi sono inoltre coperture eoliche anche di circa 3 metri di spessore e paleosuoli rubefatti. Questi depositi sono caratterizzati da un grado di permeabilità da scarsa a buona con valori compresi tra 1×10^{-3} e 1×10^{-9} m/sec. Le caratteristiche geotecniche dei materiali risultano buone e caratterizzate dai seguenti valori: angolo d'attrito di picco $29^\circ < \phi < 49^\circ$ – angolo di attrito a volume costante $\phi' = 28^\circ \div 32^\circ$ - peso specifico $1,9 < \gamma < 2,2$ t/mc - coesione $C = 0$ t/mq.

Dal punto di vista idrogeologico l'area in oggetto possiede una soggiacenza pari a circa 40 m.

Non sono state rilevate evidenze di alcun dissesto geomorfologico.

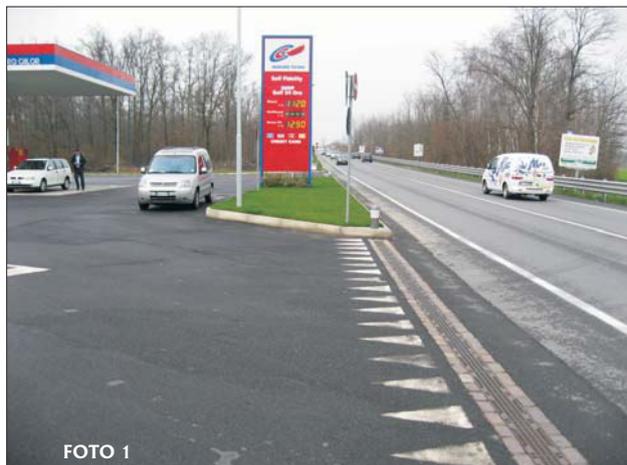
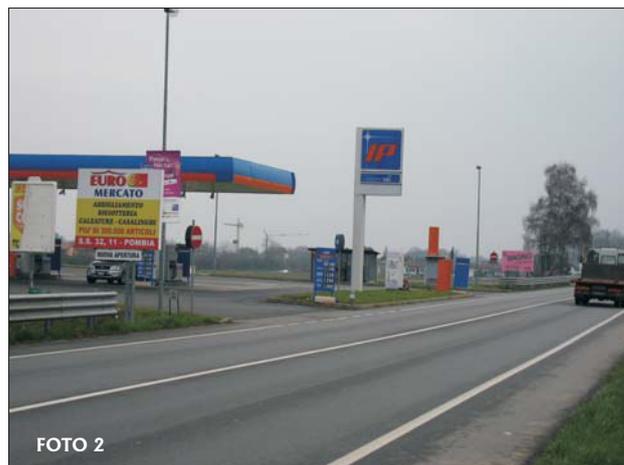
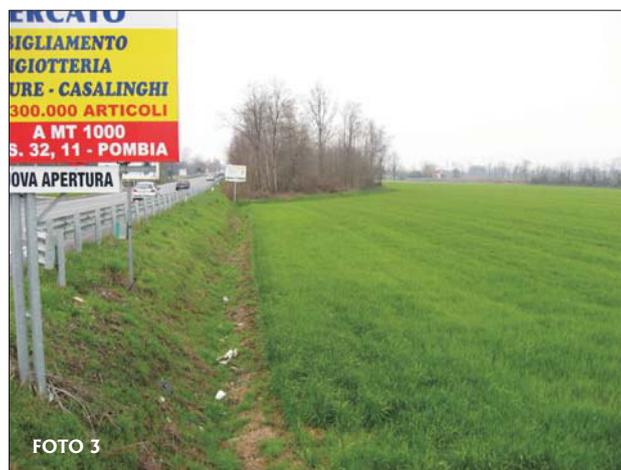
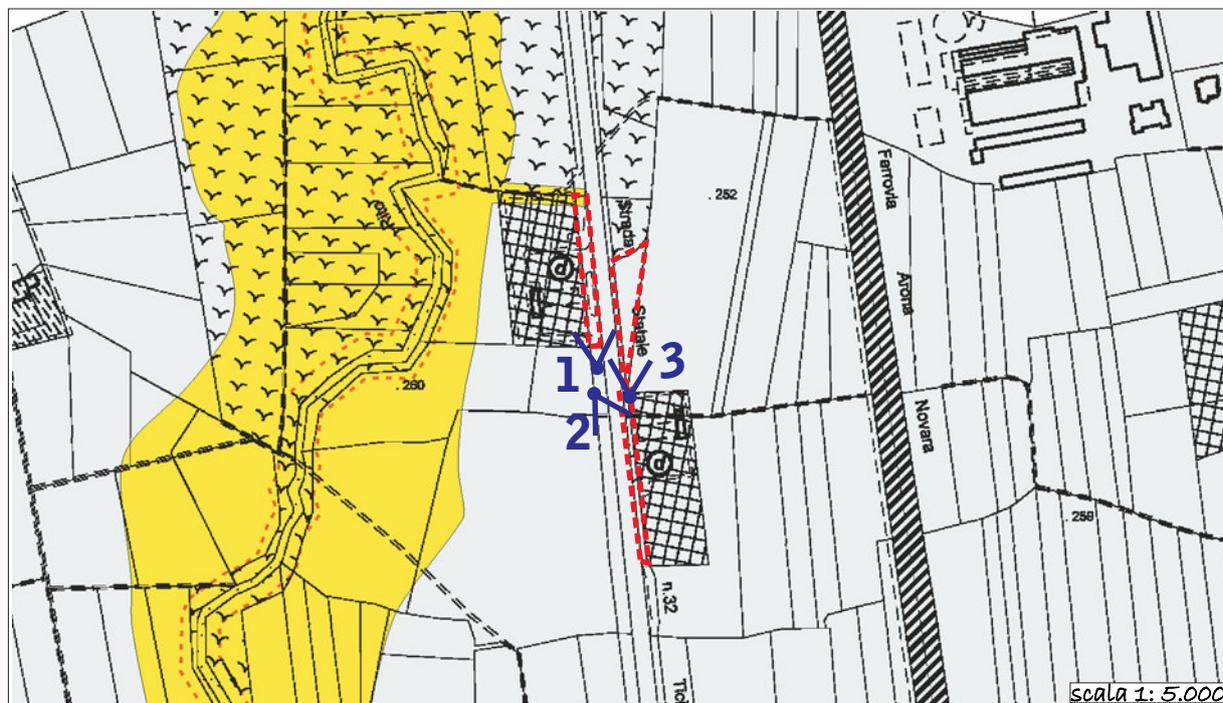
OSS14.1 - OSS14.2

Le aree di intervento, pianeggianti; ricadono all'interno del Complesso di Varallo Pombia (depositi fluvioglaciali), in particolare nelle Ghiaie di Bedisco (Pleistocene superiore.) costituite da ghiaie e sabbie poco o non alterate con livelli sabbiosi e coperture eoliche. Questi depositi sono caratterizzati da un buon grado di permeabilità con valori compresi tra 1×10^{-2} e 1×10^{-5} m/sec. Le caratteristiche geotecniche dei materiali risultano buone e caratterizzate dai seguenti valori: angolo d'attrito di picco $32^\circ < \phi < 49^\circ$ – angolo di attrito a volume costante $\phi' = 24^\circ \div 25^\circ$ - peso specifico $1,7 < \gamma < 1,8$ t/mc - coesione $C_u = 1-4$ t/mq. Dal punto di vista idrogeologico le aree in oggetto possiedono una soggiacenza compresa tra circa 35 e 45 m.

Non sono state rilevate evidenze di alcun dissesto geomorfologico. La zona è caratterizzata dalla possibile presenza di falda sospesa a bassa soggiacenza.

Esecuzione di indagini idrogeologiche di dettaglio per la verifica della presenza della falda sospesa e dell'escursione annuale della stessa per una corretta progettazione di eventuali locali interrati.

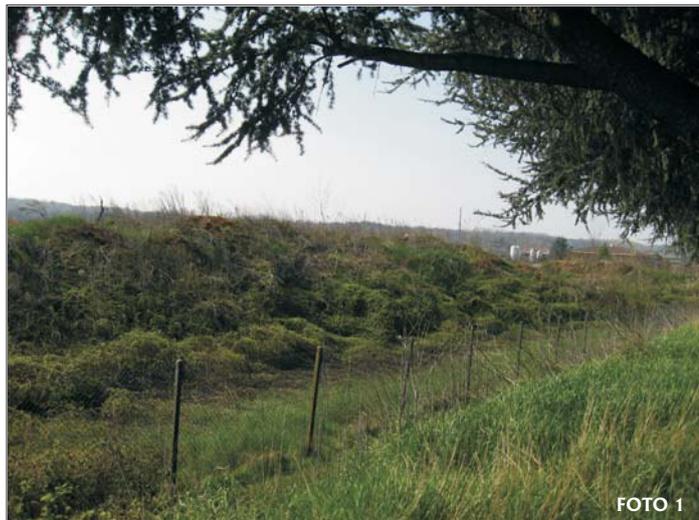
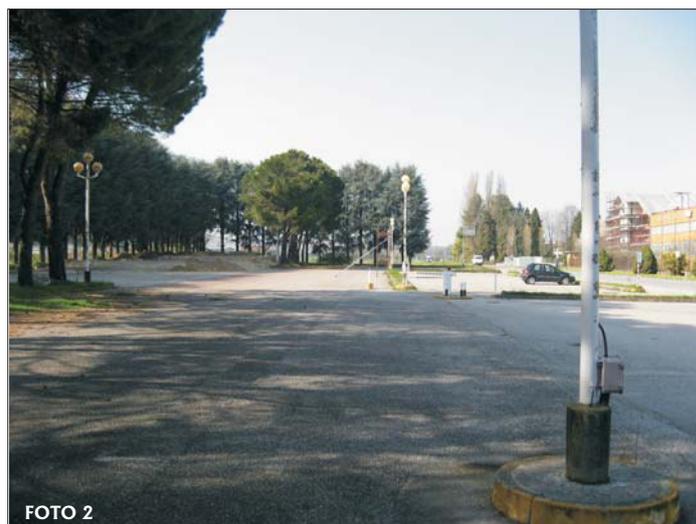
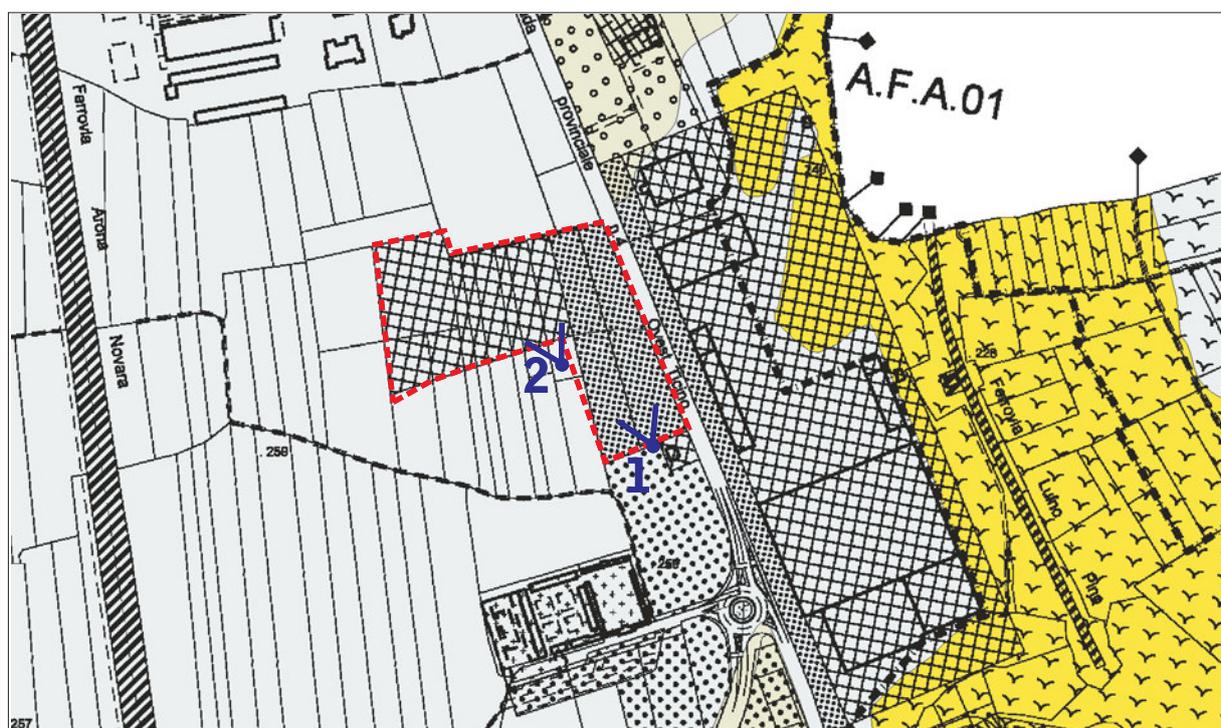
OSS14.3

Dove trattasi di rettifiche a livello di cartografia non sono previste prescrizioni di sorta (OSS14.1-2-3).

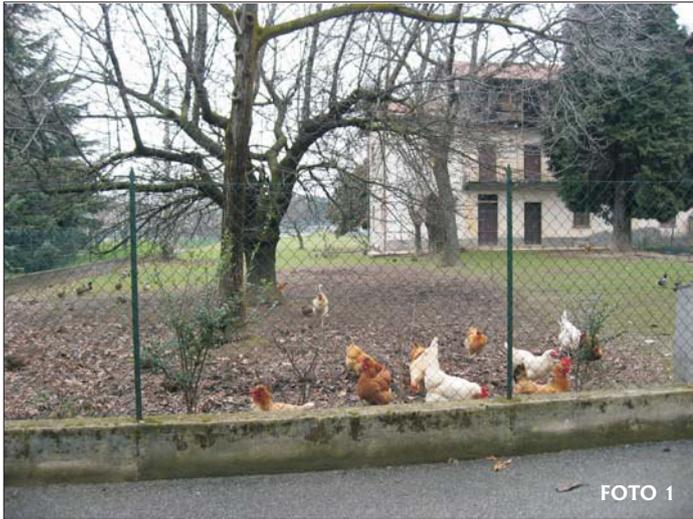
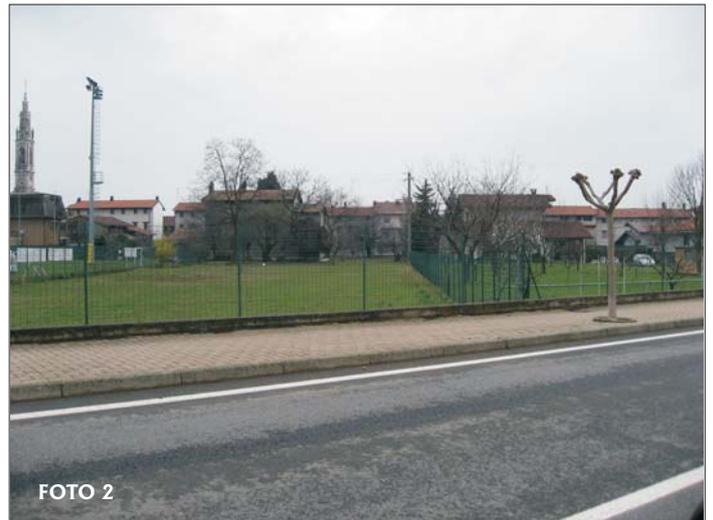
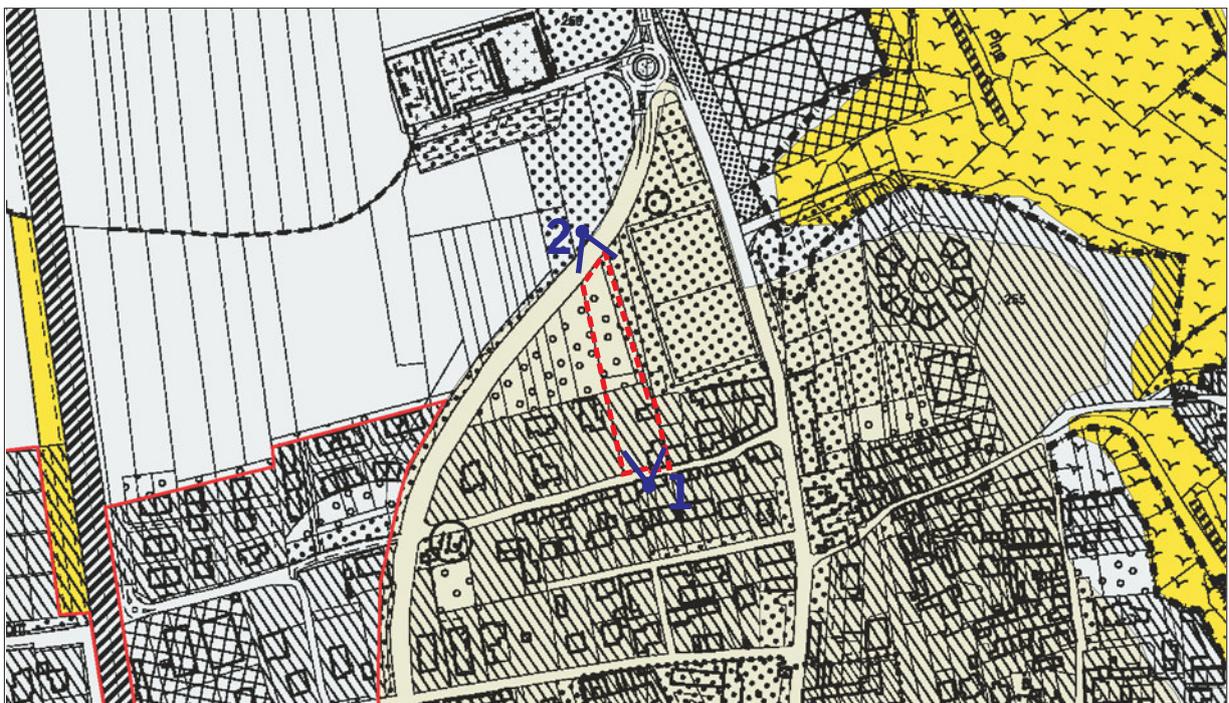
INTERVENTO OSS20

L'area di intervento, pianeggiante, ricade all'interno del Complesso di Oleggio (depositi fluvioglaciali del Pleistocene medio), in particolare si tratta di ghiaie a supporto clastico, arrotondate, con matrice sabbiosa-limosa, lenti di sabbia massiva e laminata con rari ciottoli, spesso alterati. Vi sono inoltre coperture eoliche anche di circa 3 metri di spessore e paleosuoli rubefatti. Questi depositi sono caratterizzati da un grado di permeabilità da scarsa a buona con valori compresi tra 1×10^{-3} e 1×10^{-9} m/sec. Le caratteristiche geotecniche dei materiali risultano buone e caratterizzate dai seguenti valori: angolo d'attrito di picco $29^\circ < \phi < 49^\circ$ – angolo di attrito a volume costante $\phi' = 28^\circ \div 32^\circ$ - peso specifico $1,9 < \gamma < 2,2$ t/mc - coesione $C=0$ t/mq.

Dal punto di vista idrogeologico l'area in oggetto possiede una soggiacenza nel settore pianeggiante superiore a 40 m.

Non sono state rilevate evidenze di alcun dissesto geomorfologico. Possibile esistenza di una falda non continua.
