Comune di MARANO TICINO

P.R.G.C. 2008

AII. 3

Relazione geologico-tecnica

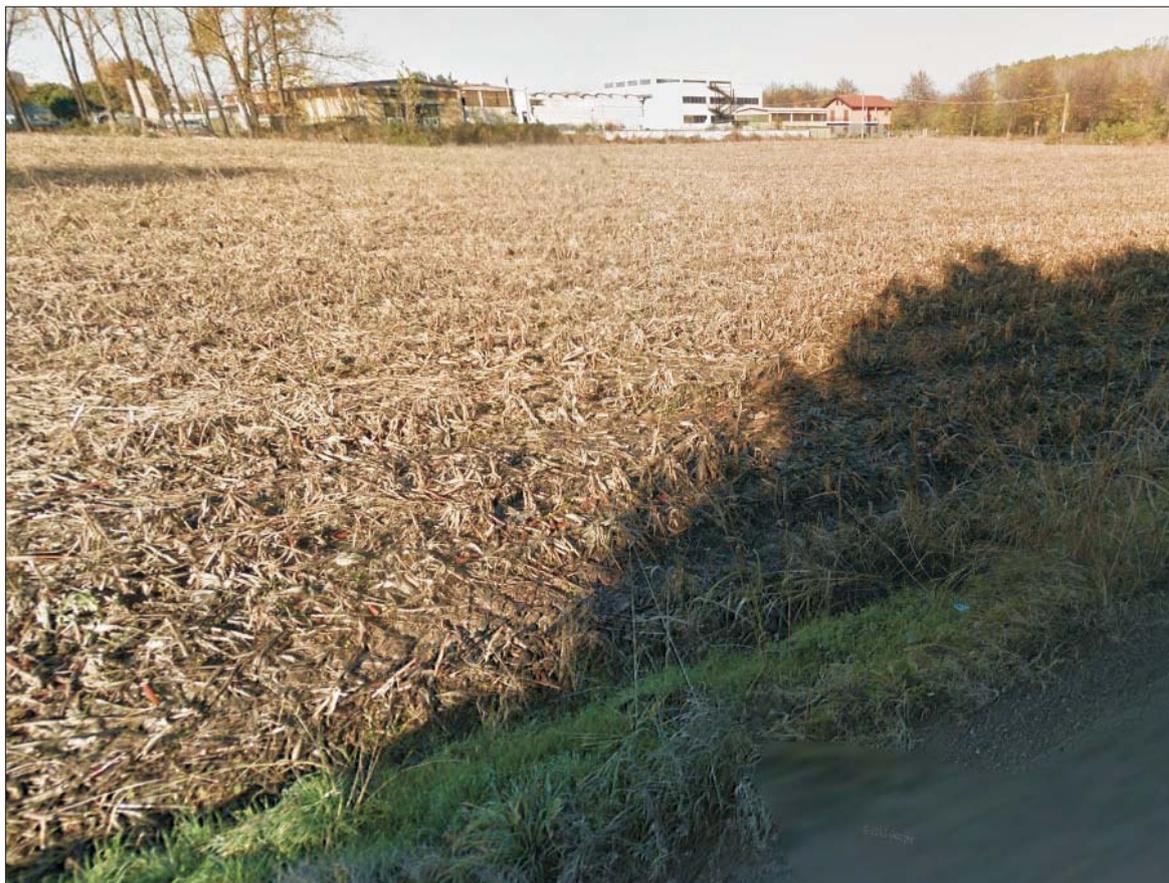
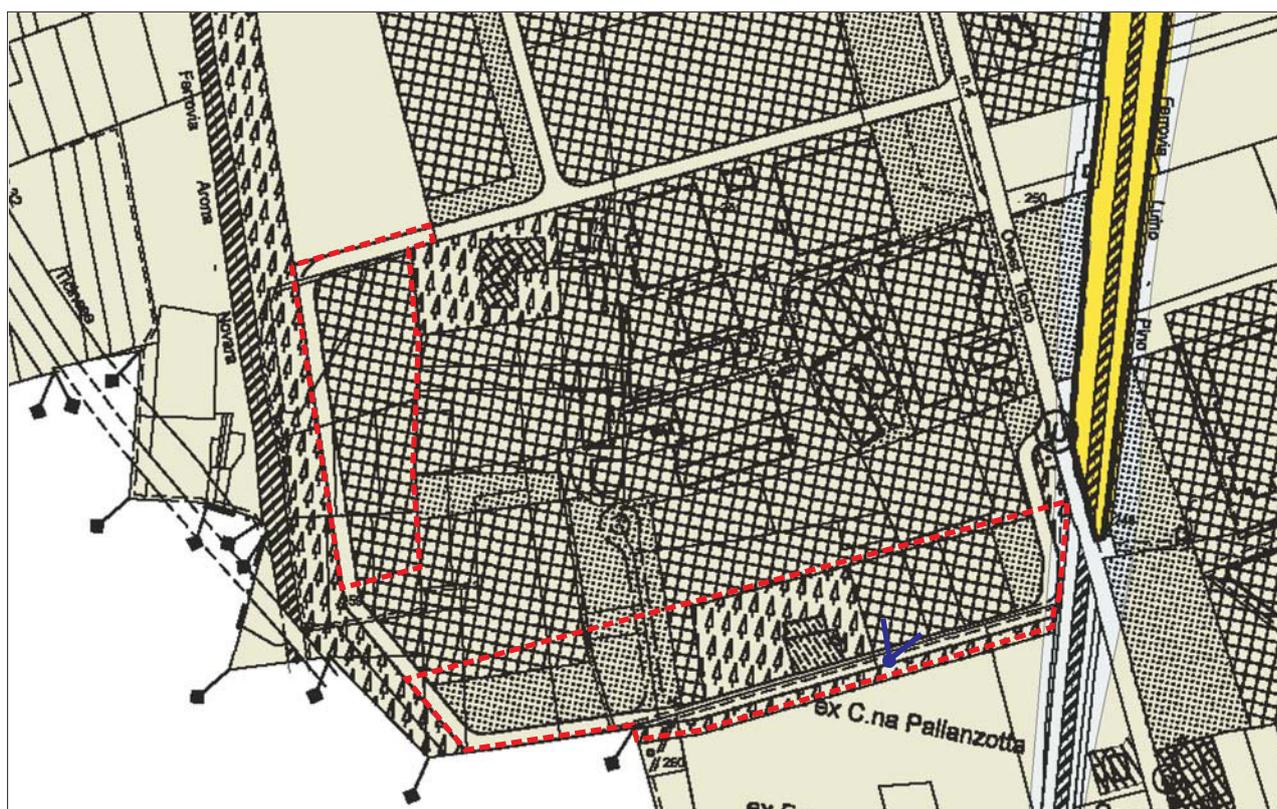
INTERVENTO "Polo Produttivo Sud"

L'area di intervento, pianeggiante, è ubicata all'interno del Complesso di Oleggio (depositi fluvioglaciali del Pleistocene medio), costituiti da ghiaie a supporto clastico, arrotondate, con matrice sabbiosa-limosa, lenti di sabbia massiva e laminata con rari ciottoli, spesso alterati. Vi sono inoltre coperture eoliche anche di circa 3 metri di spessore e paleosuoli rubefatti. Questi depositi sono caratterizzati da un grado di permeabilità da scarsa a buona con valori compresi tra 1×10^{-3} e 1×10^{-9} m/sec. Le caratteristiche geotecniche dei materiali risultano buone e caratterizzate dai seguenti valori: angolo d'attrito di picco $29^\circ < \phi < 49^\circ$ – angolo di attrito a volume costante $\phi' = 28^\circ \div 32^\circ$ - peso specifico $1,9 < \gamma < 2,2$ t/mc - coesione $C=0$ t/mq.

Dal punto di vista idrogeologico l'area in oggetto possiede una soggiacenza pari a circa 40 m.

Non sono state rilevate evidenze di alcun dissesto geomorfologico.
